***intervento urgente per il consolidamento ed il risanamento strutturale della p.ed.  
107 in C.C. Rover-Carbonare di proprietà dell'Amministrazione Separata degli Usi***

***Civici di Rover-Carbonare nel Comune di Capriana***

Inaugurazione  
Carbonare, 26.08.2016

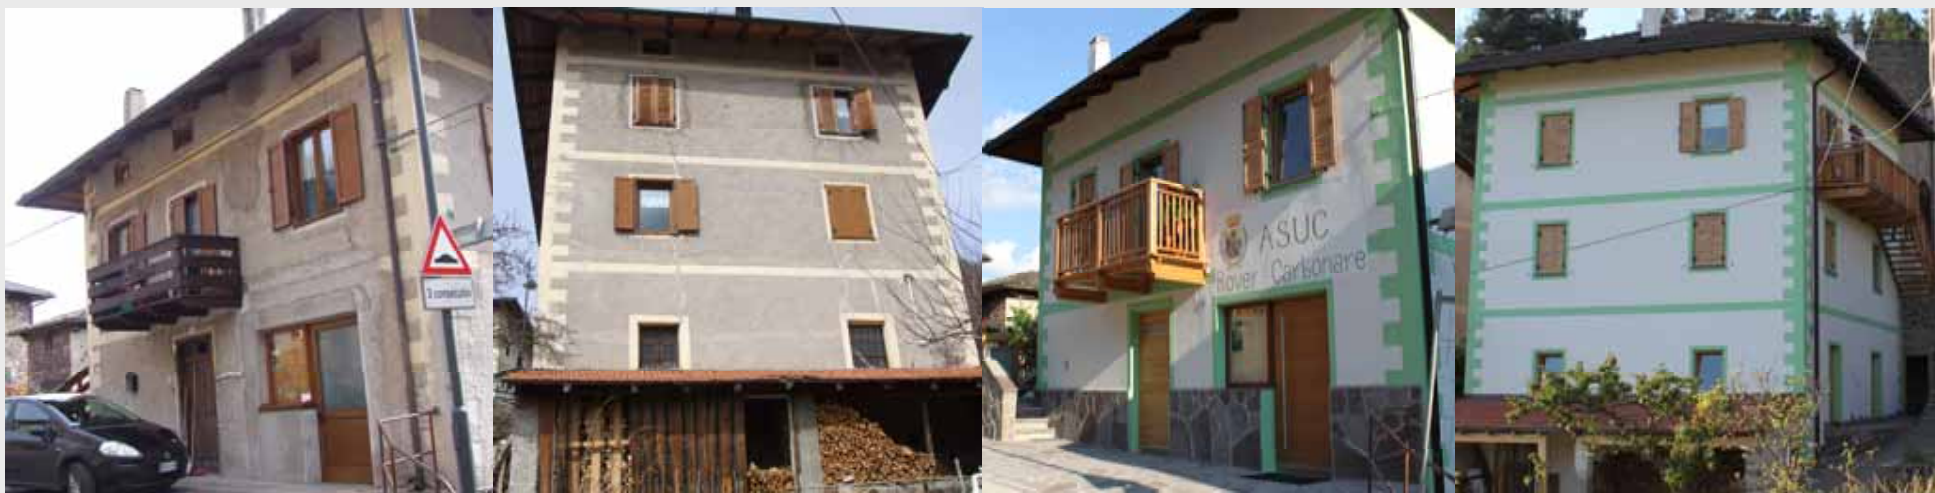
Il consolidamento e risanamento strutturale delle pareti esterne ha apportato anche un recupero architettonico dell'edificio.

prima

dopo
